**RELATÓRIO DE ENSAIO**  
**AMOSTRA METÁLICA**  
**ENSAIO DE EXPOSIÇÃO À NÉVOA SALINA**

**INTERESSADO: METALURGICA AMAPÁ LTDA.**  
Rodovia MG 260, KM 33, S/N – Anel Rodoviário.  
CEP: 35530-000 – Claudio – MG  
Ref.: (PJ100-050302)

NBR 8094:1983 – Material metálico revestido e não revestido – Corrosão por exposição à névoa salina - Método de ensaio.

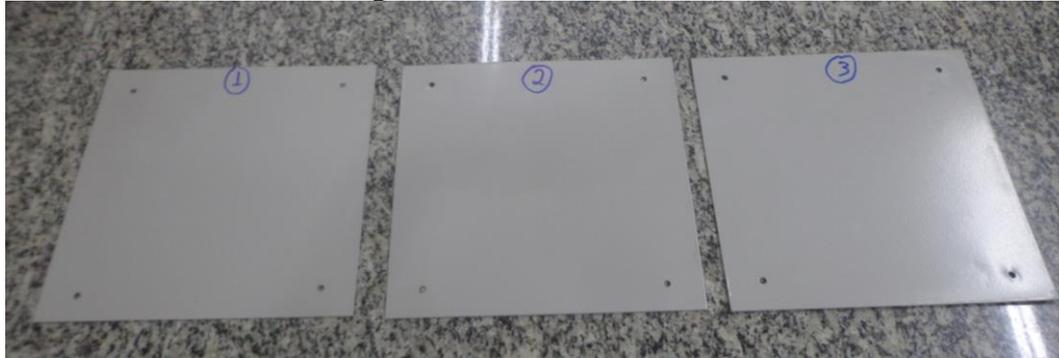
Fotografia nº 1 – Antes do ensaio

01 (uma) amostra contendo 03 peças, identificadas pelo interessado como: Corpo de prova de chapa metálica, recebida no laboratório em 19/05/2020.

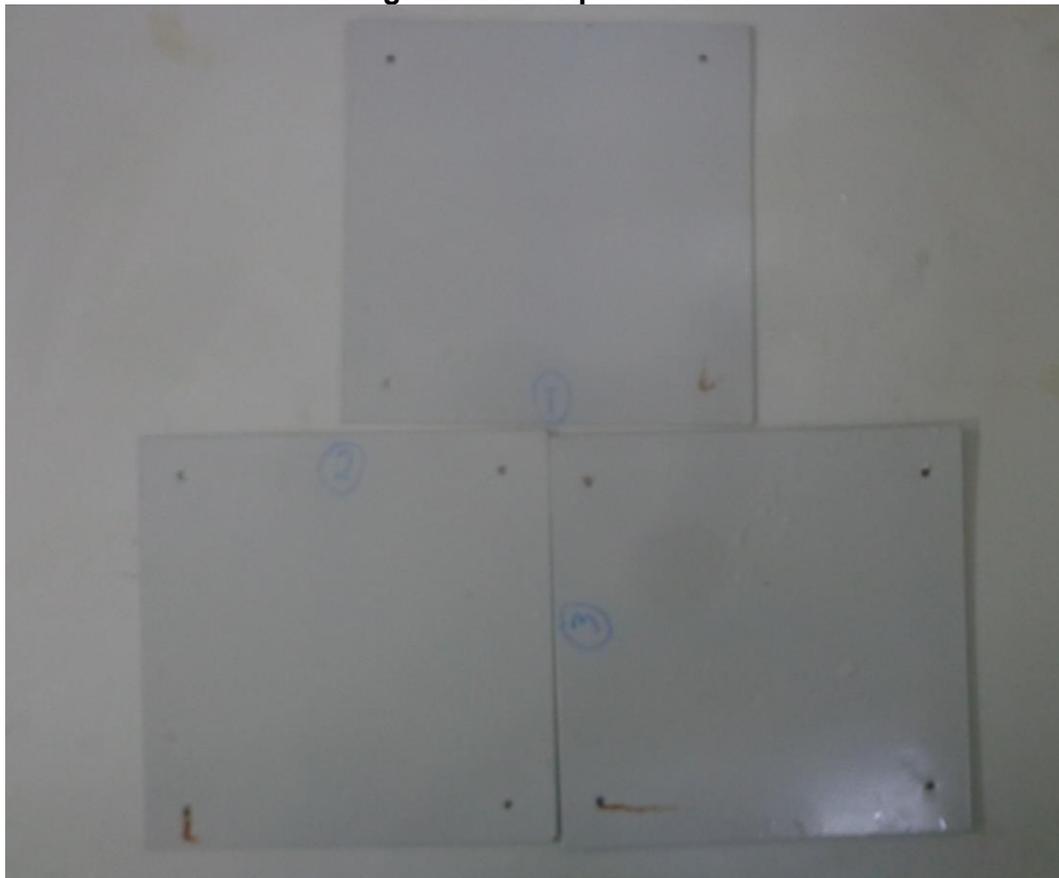
Fotografia nº 2 – Após o ensaio

<b>Período (horas)</b>	<b>Avaliação</b>
24	Sem produtos de corrosão vermelha.
48	Sem produtos de corrosão vermelha.
72	Sem produtos de corrosão vermelha.
96	Sem produtos de corrosão vermelha.
100	Sem produtos de corrosão vermelha.
120	Sem produtos de corrosão vermelha.
144	Sem produtos de corrosão vermelha.
168	Sem produtos de corrosão vermelha.
192	Sem produtos de corrosão vermelha.
216	Sem produtos de corrosão vermelha.
240	Sem produtos de corrosão vermelha.
264	Sem produtos de corrosão vermelha.
288	Sem produtos de corrosão vermelha.
312	Sem produtos de corrosão vermelha.
336	Sem produtos de corrosão vermelha.
360	Sem produtos de corrosão vermelha.
384	Sem produtos de corrosão vermelha.
408	Sem produtos de corrosão vermelha.
432	Sem produtos de corrosão vermelha.
456	Sem produtos de corrosão vermelha.

Período (horas)	Avaliação
480	Sem produtos de corrosão vermelha.
500	Sem produtos de corrosão vermelha.

Ensaio realizado no período de 29/05/2020 à 19/06/2020.
